Icelandic Museum
of Natural History

Varðar: Athugasemdir við frummatsskýrslu, *Allt að 9,3 MW virkjun í Hverfisfljóti við Hnútu, Skaftárhreppi.*

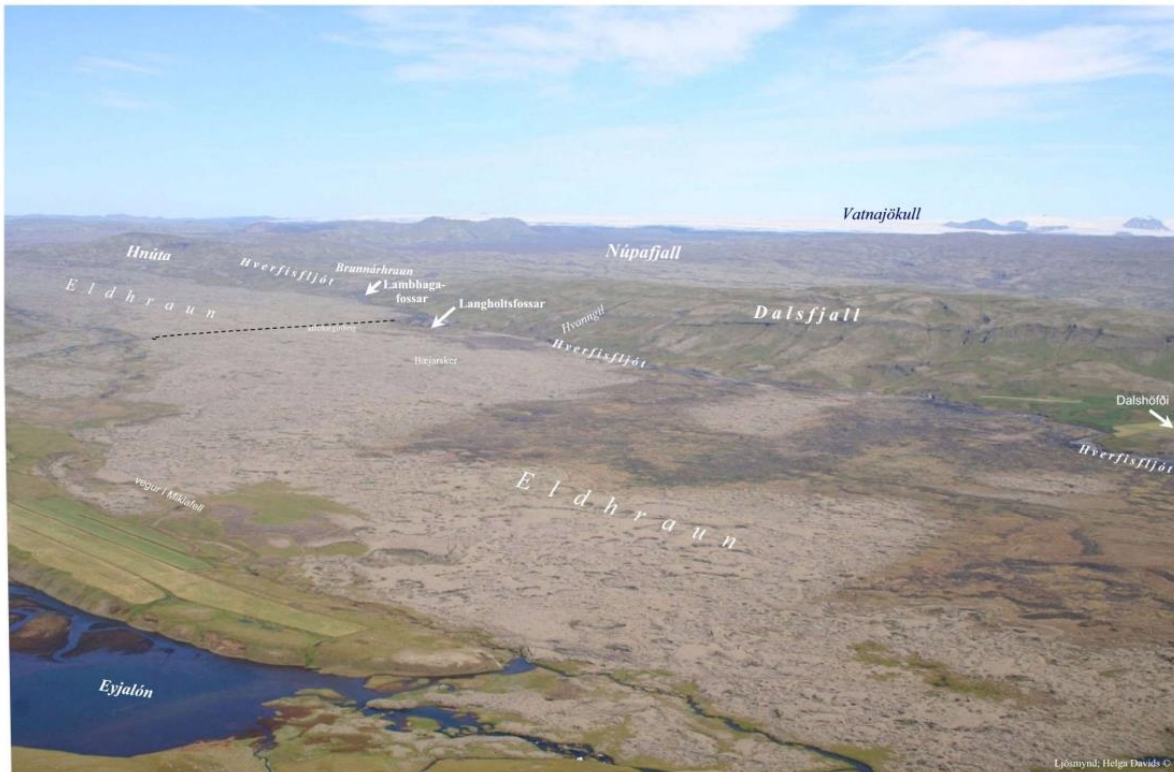
Mynd 2.1 Horft úr lofti til norðausturs þar sem framkvæmdir verða í austanverðum jaðri Eldhrauns.

Á meðfylgjandi mynd úr frummatsskýrslu (mynd 2.1) má glögg sjá tiltölulega slétta og gróna fláka í Eldhrauni þar sem Hverfisfljót hefur borið sand og aur út í hraunið þegar áin hefur flætt yfir bakka sína. Þessir flákar eru eftir sem áður hluti af heildarmynd hraunsins og þróunarferli þess og því fer fjarri að hægt sé að líta svo á að ekki sé lengur hægt að greina hvort um hraun sé að ræða. Hið sama gildir um Núpahraun á þeim svæðum sem hér eru til umfjöllunar.

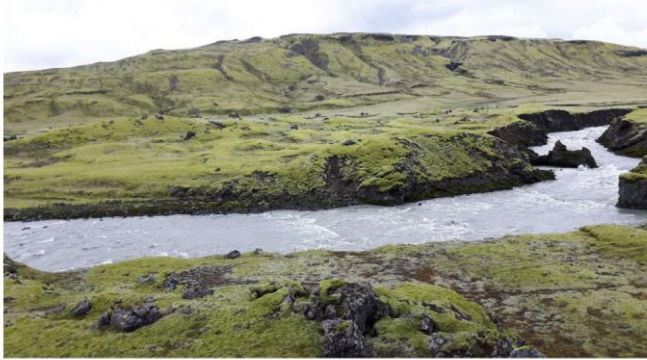
Mynd 3.1 Horft til vesturs yfir fyrirhugað stíflustæði fyrir miðri mynd.

Af lýsingunni verður lítið ráðið um aðstæður í hrauninu. Ekki kemur fram hvort um er að ræða helluhraun eða apalhraun og ekkert er sagt um jarðvegsþykkt á hrauninu. Sagt er að mannvirkin verði staðsett á sandorpnum hluta hraunsins en ekkert kemur fram um það hve mikill sandurinn er. Við athugun á loftmynd (á vefnum map.is) má sjá að stíflan og inntaksmannvirkin eiga að liggja yfir myndarlega bogadregna gjallmúga (þ.e. hraunkarga sem er einkennandi fyrir apalhraun) í Núpahrauni. Á meðfylgjandi mynd 3.1 úr frummatsskýrslu, sem sýnir stíflustæðið yfir Hverfisfljót, má sjá að þar er þykkur kargi ofan á hrauninu og engin merki þess að hraunið sé sandorpið.

Þykkur kargi er á Núpahrauni á fyrirhuguðu stíflustæði (mynd 3.1 úr frummatsskýrslu).

Hér eru augljóslega á ferðinni alvarlegar rangfærslur.

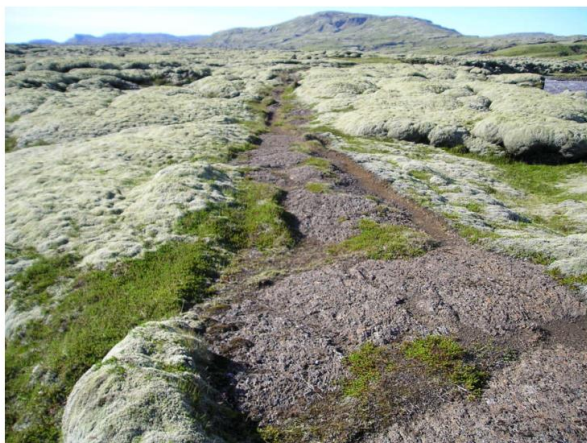
Mynd 6.12 Kindastígur í hrauninu meðfram Hverfisfljóti.

Helluhraunsfláki í Eldhrauni (mynd 6.12 í frummatsskýrslu)

Í frummatsskýrslu er hrauninu svo lýst: „*Áferð hraunsins er margvísleg, en að mestu helluhraun. Þar skiptast á dríli og drangar, hæðir og hólar en á milli eru gjótur og skvompur, bollar og lautir. Þar sem Hverfisfljótið rennur meðfram hrauninu undir Dalsfjalli er hraunið helluhraun en er úfnara vestar.*“ Ef tekið er mið af ljósmyndum (t.d. meðfylgjandi mynd 6.12) í frummatsskýrslu virðist þessi lýsing að mestu leyti geta átt við fyrirhuguð framkvæmdasvæði í Eldhrauni en af loftmyndum má ráða að jafnframt eru stórir apalhraunsflákar í hrauninu, sbr. einnig meðfylgjandi mynd 6.11 úr skýrslunni sem sýnir eindregið apalhraun.

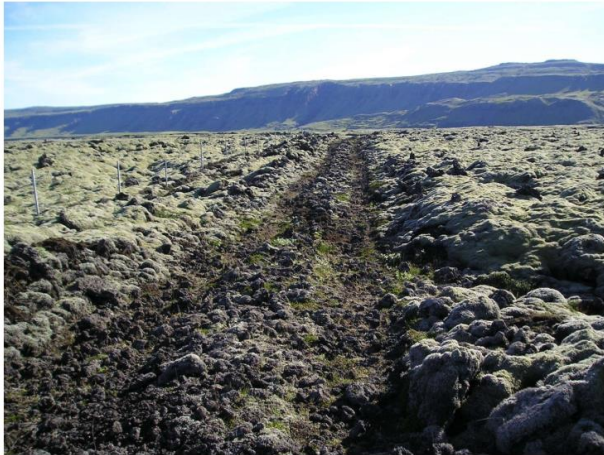
Mynd 6.11 Vegslóð þvert yfir hraunið, meðfram afréttargirðingu.

Apalhraunsfláki í Eldhrauni (mynd 6.11 í frummatsskýrslu)

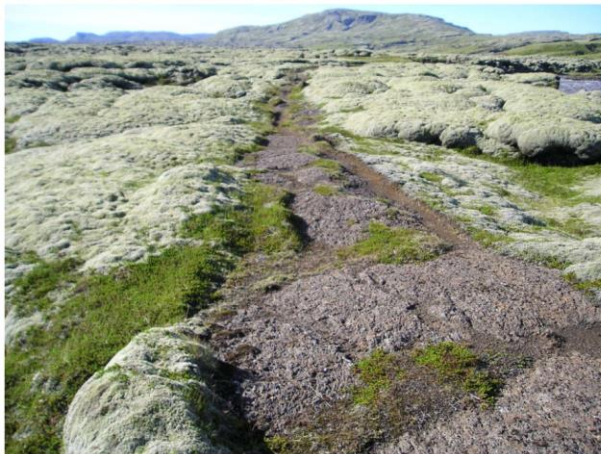
Mynd 3.8 Dæmi um fjár- og smalagötu sem liggur að mestu í vegstæði.

Þær myndir í skýrslunni sem sýna fyrirhugað vegstæði sýna helluhraun sem að jafnaði er samfelld klöpp upp í yfirborð. Langning slóðar um slíkt hraun felst fyrst og fremst í því að keyra efni í veg sem alfarið þarf að leggja ofan á hraunið til að fylla í ójöfnur (sjá t.d. meðfylgjandi mynd 3.8 úr frummatsskýrslu).
